**Gemeente Rotterdam**

## Notitie

**Betreft:** Mogelijke aanpassing Brandingdijk

**Datum:** 25 januari 2005

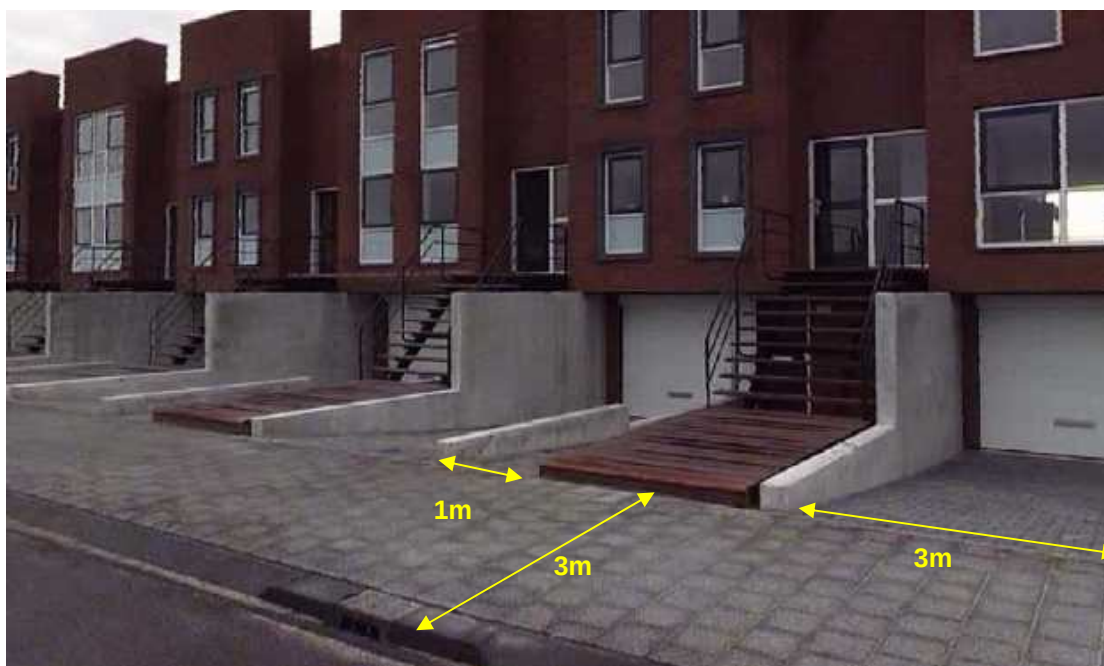
In de brieven vragen de bewoners aandacht voor de situatie bij het in- en uitrijden van de garage onder de huizen aan de Brandingdijk, zie onderstaande foto. Mede gezien de verkeersdruk als Nesselande gerealiseerd is (ca. 10.000 mvt/etm op deze weg) verwachten de bewoners niet veilig in- en uit te kunnen rijden.

Ten behoeve van het toegankelijk maken van de woningen voor invaliden (rolstoelen) is een voorziening getroffen in de vorm van een oprit van 1 meter breedte die middels een laag muurtje is afgescheiden van de op/afrit garage.

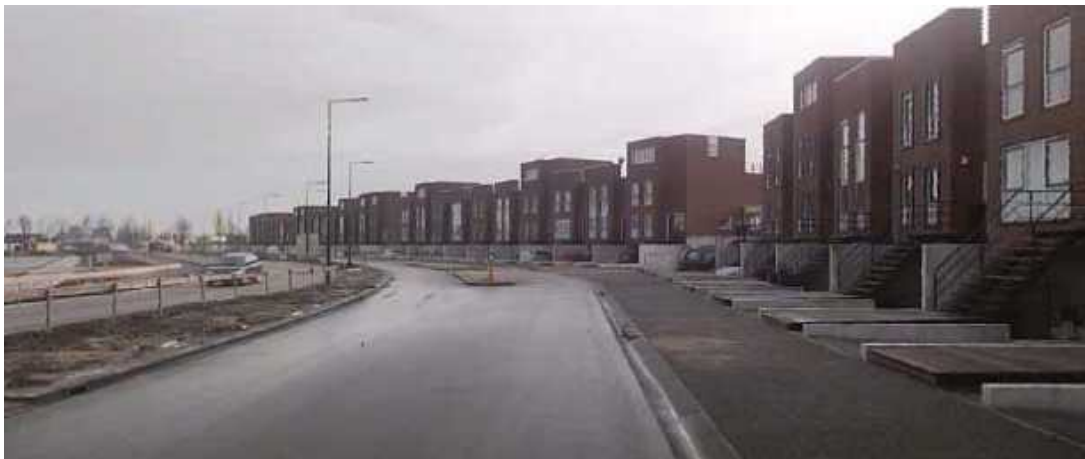
Het probleem ligt in de hoeveelheid manoeuvreerruimte. De combinatie van de smalle opritten op eigen terrein door het extra tussenmuurtje en het trottoir van 3 meter breed heeft tot gevolg dat de bewoners alleen in rechtstand in en uit kunnen rijden. Doordat de muurtjes nauwelijks zichtbaar zijn vanuit de auto kan niet eerder uitgedraaid worden dan dat het voertuig in zijn geheel van de oprit af is.

Doordat het trottoir 3 meter breed is en een gemiddeld voertuig al snel een lengte van 4,5 meter heeft, ontstaat de situatie dat de achterkant van de auto al de weg op komt als de voorwielen nog op de afrit staan. De bestuurder moet zowel het verkeer op de Brandingdijk in de gaten houden als de muurtjes om (lak)schade te voorkomen. Zijn zichthoeken zijn daarbij beperkt omdat de auto nog loodrecht op het verkeer staat en deels schuin op de afrit. Ook de muurtjes aan weerszijde van het voertuig zijn daarbij door de beperkte hoogte niet duidelijk zichtbaar.

Bewoners die vanuit westelijke richting willen inrijden (rechtsaf vanuit de richting waarin de foto genomen is) zullen van de andere weghelft gebruik moeten maken om de garage recht in te kunnen rijden. Zoals hierboven omschreven zorgt ook het achteruit uitrijden vanuit de garage voor afremming van de doorstroming op de Brandingdijk.

Deze situatie wordt vanuit verkeerskundig oogpunt niet wenselijk geacht. Naast de krappe manoeuvreerruimte is ook de kans op belemmering van de doorstroming op de Brandingdijk door deze situatie niet gewenst.

Hieruit volgt de aanbeveling de situatie te verbeteren. Alternatieven hiervoor zijn:

- 1) Aanpassingen aan de woningen: muurtje tussen invalide en garage inrit verkorten, zodat het in/uitrijden wordt verbeterd;
- 2) Verbreden trottoir tot 5 meter en het opschuiven van het huidige profiel;
- 3) De huidige weghelft aan de kant van de woningen gebruiken als eenrichtingsweg. Aan de andere kant van de berm zal een eenrichtingsweg de andere kant op gerealiseerd moeten worden;
- 4) De huidige weg gebruiken/inrichten als ventweg en nieuwe ontsluitingsweg aan de andere kant van de berm realiseren.
